## Markgaller Markgaller

Design Anders Nyquist

Markgaller är en svensktillverkad gjutjärnsprodukt dimensionerad för att klara belastningen från tunga fordon. Det är försett med 4 stycken bajonettinfattade lock för luftning och bevattning. Utan underkonstruktion tål markgallret cirka 3 ton last. Gallret kan då läggas på en tryckimpregnerad syll. Underkonstruktion av varmförzinkat stål samt en betonglåda finns som tillbehör. Markgaller i gjutjärn med underkonstruktion tål cirka 12 ton last. Markgaller har blivit miljöbedömt via [Byggvarubedömningen](#).

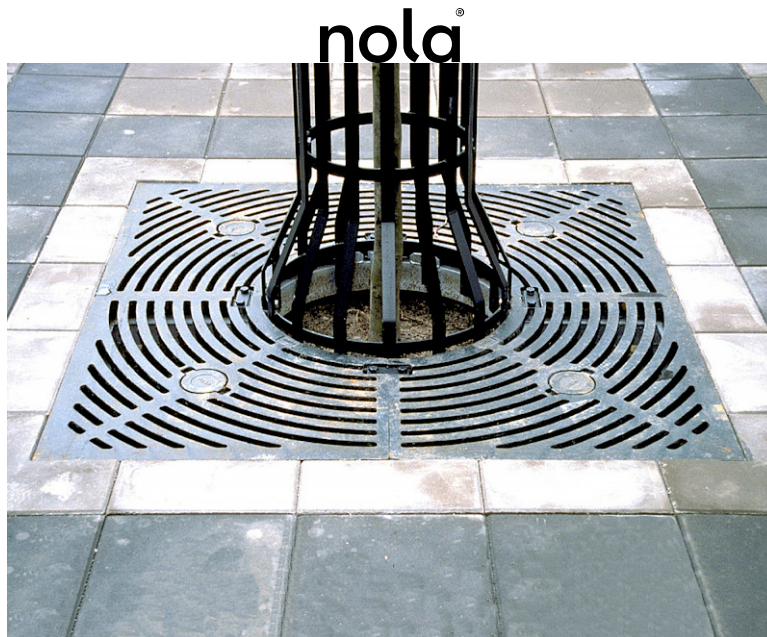
<b>Mått och vikt</b>	<p>Markgaller: 140 x 140 cm. Tjocklek: 5 cm. Vikt: 4 x 76 kg. Innerdiameter: 60 cm</p> <p>Underkonstruktion: 140 x 140 cm. Tjocklek: 8 cm. Vikt: 2 x 37 kg.</p> <p>Betonglåda: 140 x 140 cm. Höjd: 60 cm. Vikt: 4 x 145 kg. Lådan har urtag för trädets rötter.</p>
<b>Artikelnummer och kombinationer</b>	<p>Ö30-71 Markgaller.  Ö30-71BT80 Bevattningstank, 80lit.  Ö30-72 Beslagssats till markgaller, sats om 4 st.  Ö30-73 Underkonstruktion.  Ö30-75 Trio-lyft.  Ö30-76 Betonglåda för markgaller.</p>
<b>Standardfärger</b>	
<b>Material och ytbehandlingar</b>	<p>Markgaller: gjutjärn, tjocklek 50/44 cm.  Underkonstruktion: varmförzinkat stål U-balk USP80.  Betonglåda: armerad betong, tjocklek 100 mm.</p> <p><b>Stål</b>  Nola använder högkvalitativt stål med god hållfasthet i våra produkter. Stål rostar om det lämnas obehandlat och måste därför ytbehandlas.</p> <p><b>Gjutjärn</b>  Gjutjärn är järn med en kolhalt mellan ungefär 2 och 4 procent med stor andel återvunnet material. Jämfört med stål har det en lägre smältpunkt och är därigenom lättare att smälta och mindre energikrävande. Tack vare den höga kolhalten bildas så kallad grafit. Detta är främsta orsaken till att gjutjärn, till skillnad från stål, inte rostar sönder lika snabbt och därmed har väldigt lång livslängd.</p> <p><b>Varmförzinkning</b>  Varmförzinkning ger ett väldigt starkt skydd mot korrosion. Stålet doppas ned i ett bad av het flytande zink. Zinken fäster och skapar en ytbeläggning på ståldetaljen som sedan tas ut ur badet och dräneras på överflödig zink.</p> <p><b>Betong</b>  Betong är cement uppblandat med stenkross eller ballast. Materialet är mycket starkt för tryckande kraft men bräckligt i dragande kraft. För att kompensera detta armerar man betongen, ofta med stål.</p>

<b>Montering och fastsättning</b>	<p>Markgallret ligger genom sin tyngd kvar på underkonstruktionen. Vid montering utan underkonstruktion monteras gallren till varandra med beslagssats Ö30-72.</p>
<b>Skötsel och underhåll</b>	<p><b>Gjutjärn</b>  Obehandlat gjutjärn rostar så småningom men detta påverkar inte hållbarheten. Produkter i gjutjärn som är rostskydds- och svartmålade bör dock bättringsmålas och underhållas, vid jämna mellanrum, vid behov eller vid eventuella skador, med alkydfärg.</p>
